# 1. ANTECEDENTES

En el ámbito de la Estrategia Ebro Resilience, se están estudiando un total de 260 kilómetros de longitud del río Ebro, divididos en 15 tramos.

El tramo 8 se centra en la localidad de Cabañas de Ebro y abarca los 4 km del cauce anteriores a la población y los 4 km posteriores, aproximadamente, finalizando en el puente de la carretera A-126 sobre el río Ebro.

#### Estudio de detalle Tramo 8 - Resumen

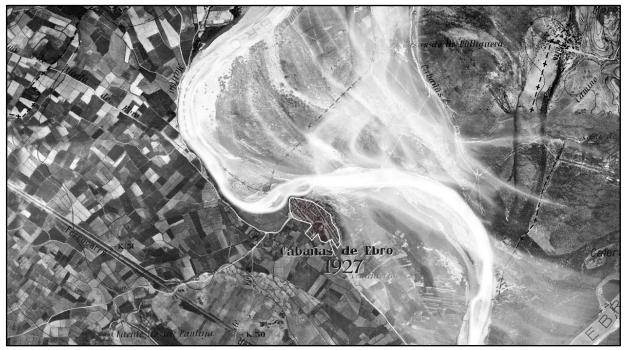
Figura 1. Recreación de una avenida del río Ebro en Cabañas de Ebro sobre la fotografía aérea de 1927 (elaboración propia).

Cabañas de Ebro se ubica en la ribera del Ebro, en la parte exterior de un gran meandro. Históricamente, las avenidas del Ebro inundaban el meandro situado frente a la población, de manera que las aguas no alcanzaban gran altura ni velocidad.

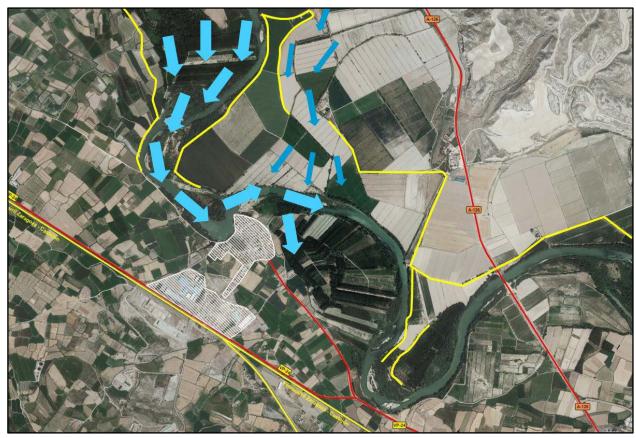
Figura 2. Configuración de las defensas actuales (en amarillo) entorno a la población de Cabañas de Ebro (elaboración propia).

En el caso de la población de Cabañas de Ebro, las defensas del tramo situado aguas arriba de la localidad quedan conformadas en forma de embudo (ver figura 2), de modo que se fuerza a las aguas en circulación a realizar todo el recorrido perimetral del meandro, lo que conlleva transitar frente a las defensas del casco urbano.

Esta circunstancia favorece los desbordamientos hacia la parte externa del meandro, al incrementar la altura de las aguas en circulación, y aumenta los procesos de erosión en el lecho del cauce en esta zona, donde se ubica el casco urbano.

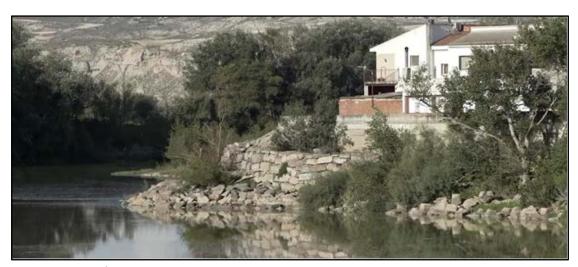
Figura 3. Refuerzo del muro de protección de la zona urbana con piedra (Eduardo Berian Luna).

Para paliar estos efectos, las defensas de la localidad han ido reforzándose paulatinamente con la construcción de espigones, muros y diques de defensa, que han sido reforzados o recrecidos tras cada episodio de avenida.

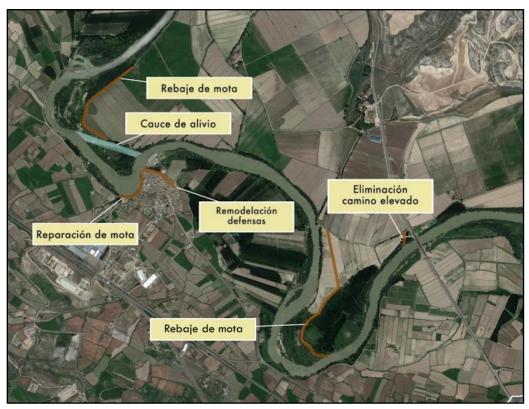
Figura 4. Actuaciones realizadas tras las avenidas de 2015 (Confederación Hidrográfica del Ebro).

Tras las importantes avenidas de 2015, se realizó el refuerzo del dique de defensa oeste del casco urbano, el rebaje de la defensa perimetral al meandro situado frente a la población y la construcción de un cauce de alivio<sup>2</sup> para reducir la cantidad de agua que circula frente a las defensas de la localidad.

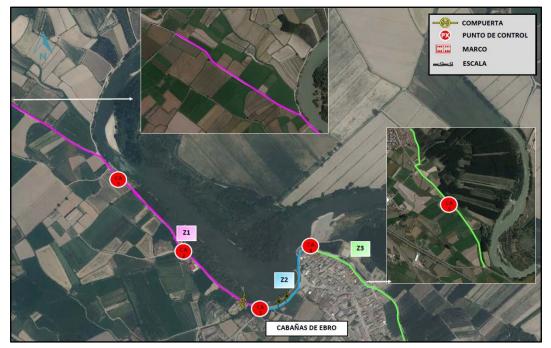
Figura 5. Perímetro de seguridad de Cabañas de Ebro (Confederación Hidrográfica del Ebro).

En el año 2017 se delimitó un perímetro de seguridad de la población. Este perímetro de seguridad consiste en la delimitación de las estructuras de defensa del núcleo urbano, su nivelación, su preparación para poder realizar trabajos de emergencia con garantía de seguridad y la construcción de un sistema de hitos marcados con una escala, que sirven de control de los niveles de la avenida y ayudan al seguimiento de su evolución y a la toma de decisiones.

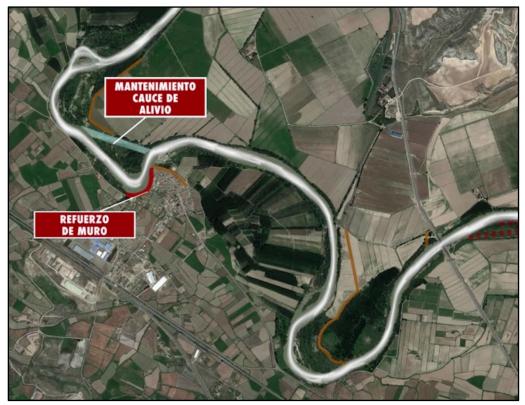
Figura 6. Actuaciones realizadas tras la avenida de 2018 (Confederación Hidrográfica del Ebro).

De la misma forma, después de la avenida de 2018 se realizó el refuerzo del muro principal de defensa del casco urbano y se repuso parte de la escollera<sup>3</sup> de protección del muro, que se había perdido.

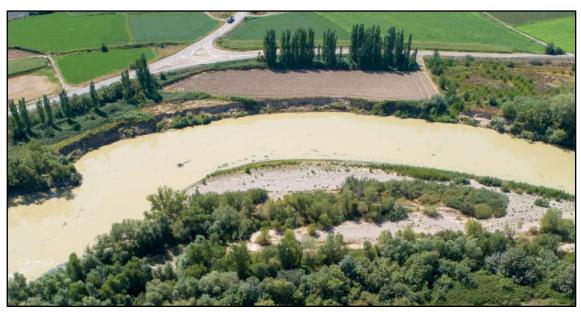
Figura 7. Erosión en el vértice del meandro. Detrás, la carretera VP-24 (Eduardo Berian Luna).

Por otra parte, en el meandro ubicado entre Cabañas de Ebro y el puente sobre el Ebro de la carretera A-126, de Alagón a Tudela, se produce un fenómeno similar. En este caso, los diques de defensa perimetrales al meandro no pudieron ser consolidados en su totalidad y se encuentran en diferente estado de conservación. No obstante, las últimas avenidas han aumentado los procesos erosivos en la orilla exterior del meandro y es probable que a corto plazo llegue a peligrar la integridad de la carretera VP-24, de Alagón a Gallur, a su paso junto a este punto.

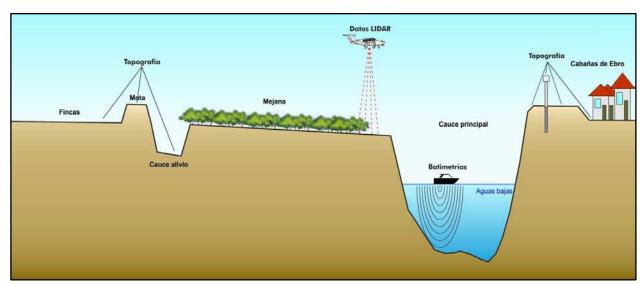
Figura 8. Esquema de la toma de datos realizada (elaboración propia).

Primeramente se reproduce a gran escala el terreno, utilizando topografía LIDAR<sup>6</sup> que consiste en la realización de un escáner del terreno mediante el uso de medios aéreos (normalmente para grandes superficies se utiliza una avioneta, pero es común el uso de drones).

Seguidamente se obtiene la topografía de los elementos más importantes para el estudio como son: la coronación de los diques, muros, espigones, puentes, drenajes, cauces de alivio, perímetros de seguridad, etc. Este trabajo ha sido realizado mediante métodos clásicos de topografía, aumentando la precisión de los datos en estos elementos clave.

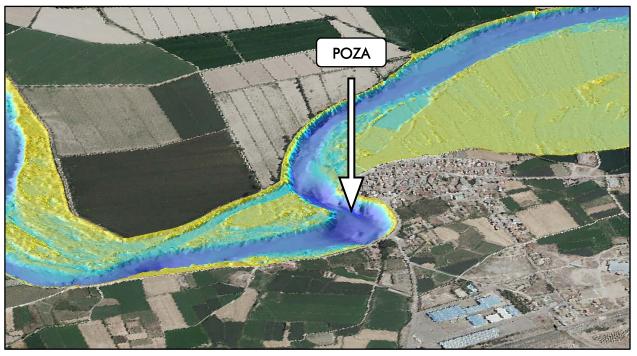
Figura 9. Topografía de lecho del cauce obtenida en la zona junto al núcleo urbano (elaboración propia).

encontrado estudios de inundación realizados con anterioridad. Actualmente existe tecnología que permite obtener la topografía del lecho del río de manera continua. Como novedad para estos estudios realizados en el marco de la Estrategia Ebro Resilience, se han utilizado medios acuáticos dotados de un sonar<sup>7</sup> para la toma de datos batimétricos<sup>8</sup> del lecho del cauce, incorporando estos datos al estudio.

El efecto descrito es más acusado junto a la población de Cabañas de Ebro, donde se ha generado una poza con una profundidad media de 15 metros frente a las defensas del núcleo urbano (figura 9).

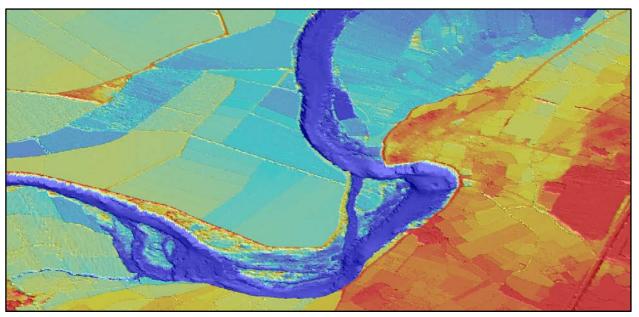
Figura 10. Fragmento del modelo digital del terreno (elaboración propia).

Los datos obtenidos se combinan para la elaboración del modelo digital del terreno. El análisis del MDT ha puesto de manifiesto que las defensas perimetrales a los meandros han ocasionado que el lecho del cauce se profundice a su paso por estas defensas y que, al forzar a las aguas a realizar todo el recorrido perimetral al meandro, el cauce se haya erosionado fuertemente en la punta de los meandros.

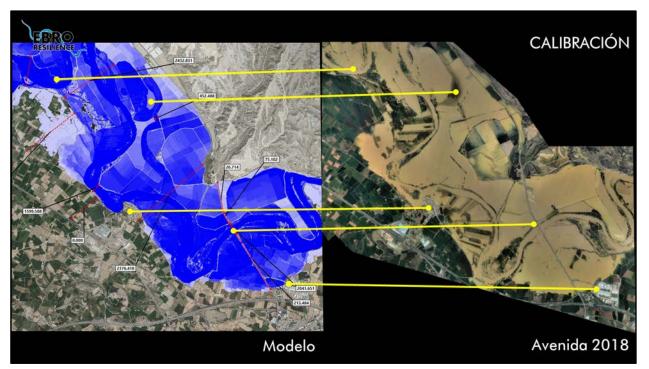
Figura 11. Calibración del modelo hidráulico con la avenida de 2018 (elaboración propia).

Estas herramientas informáticas necesitan de un proceso denominado calibración para ajustar los resultados obtenidos a las características del tramo en estudio. En este caso, se han utilizado las fotos aéreas de la avenida de abril de 2018 y de diciembre de 2019, consiguiendo una buena calibración.

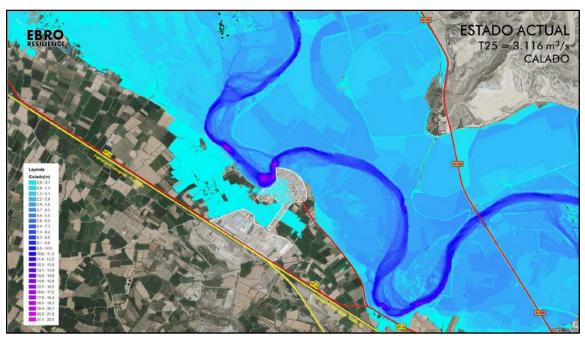
Figura 12. Resultados del modelo hidráulico para la avenida de estudio (elaboración propia).

En la simulación de la avenida objetivo (3.100 m³/s en este tramo) se ha puesto de manifiesto que la zona urbana de Cabañas de Ebro resultaría inundada debido a un desbordamiento lateral que se produciría sobre el camino de Alcalá a Cabañas y que se desplazaría hacia aguas abajo a través de los campos, hasta llegar a la población.

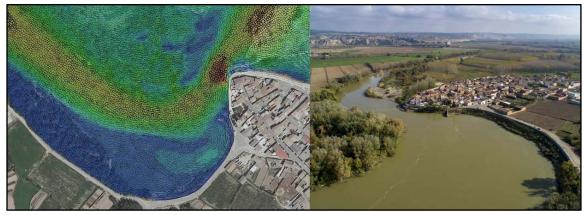
Figura 13. Velocidad de circulación de las aguas a su paso por las defensas de la población. Colores rojos y amarillos señalan mayor velocidad, tonos verdosos y azules muestran menor velocidad (elaboración propia y Eduardo Berian Luna).

Además se constata la elevada velocidad de circulación de las aguas en las zonas donde se ha detectado erosión del lecho del río, con velocidades de paso superiores a los 6 m/s (21 km/h) cuando, a modo de comparativa, en tuberías de hormigón no se recomiendan velocidades de circulación del agua superiores a 5 m/s (18 km/h).

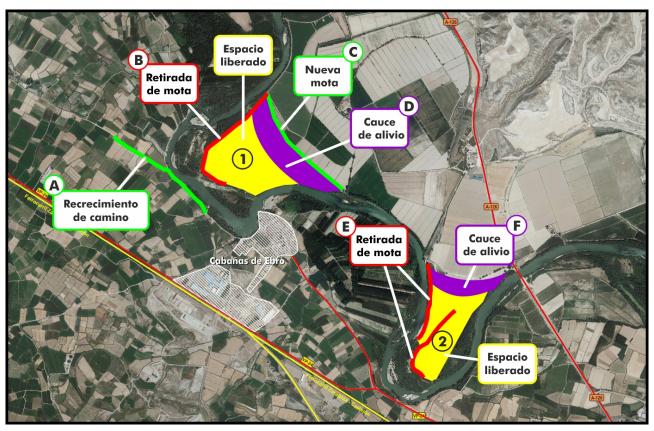
Figura 14. Alternativa seleccionada (elaboración propia).

Finalmente, la alternativa que se ha mostrado como más eficiente en las simulaciones es una combinación de intervenciones de la siguiente manera (figura 14):

- A. Recrecimiento y refuerzo del camino de Alcalá a Cabañas, de manera que se consiga evitar el desbordamiento lateral y sus características permitan realizar labores de inspección y trabajos de emergencia con seguridad para los operarios en episodios de avenida, si fuera necesario.

- B. Retirada total de la mota de defensa perimetral al meandro situado frente a la población, para permitir que pueda ser ocupado por las aguas en crecidas por encima de los 1.000 m³/s.

- C. Construcción de una nueva defensa para las fincas que permanecerían en la margen izquierda, retranqueada 800 metros.
- D. Construcción de un cauce de alivio en el cuello del meandro frente al núcleo urbano, que es la posición óptima determinada en las simulaciones hidráulicas. Este cauce entrará en funcionamiento para caudales en circulación del entorno de los 900 m³/s, evitando el paso de hasta 650 m³/s por las defensas de la población. Además consigue reducir la velocidad de paso de las aguas por la zona de interés.

- E. En el meandro situado aguas abajo de la población se procedería de una forma similar. Primeramente, eliminando los restos de las defensas perimetrales al meandro.
- F. Construyendo un cauce de alivio en el cuello del meandro, el cual dirige las aguas de una manera más eficiente hacia el puente de la carretera A-126. Este cauce entraría en funcionamiento para caudales en circulación del entorno de los 600 m<sup>3</sup>/s.

Con la intervención se liberarían dos grandes espacios, marcados con 1 y 2 en la figura 14, cuyos usos futuros y posterior mantenimiento deberían ser consensuados con la comunidad local.
