EBRO RESILIENCE

Estudio de detalle **Tramo 12A**

Ebro en

**Osera de Ebro
y
Fuentes de Ebro**

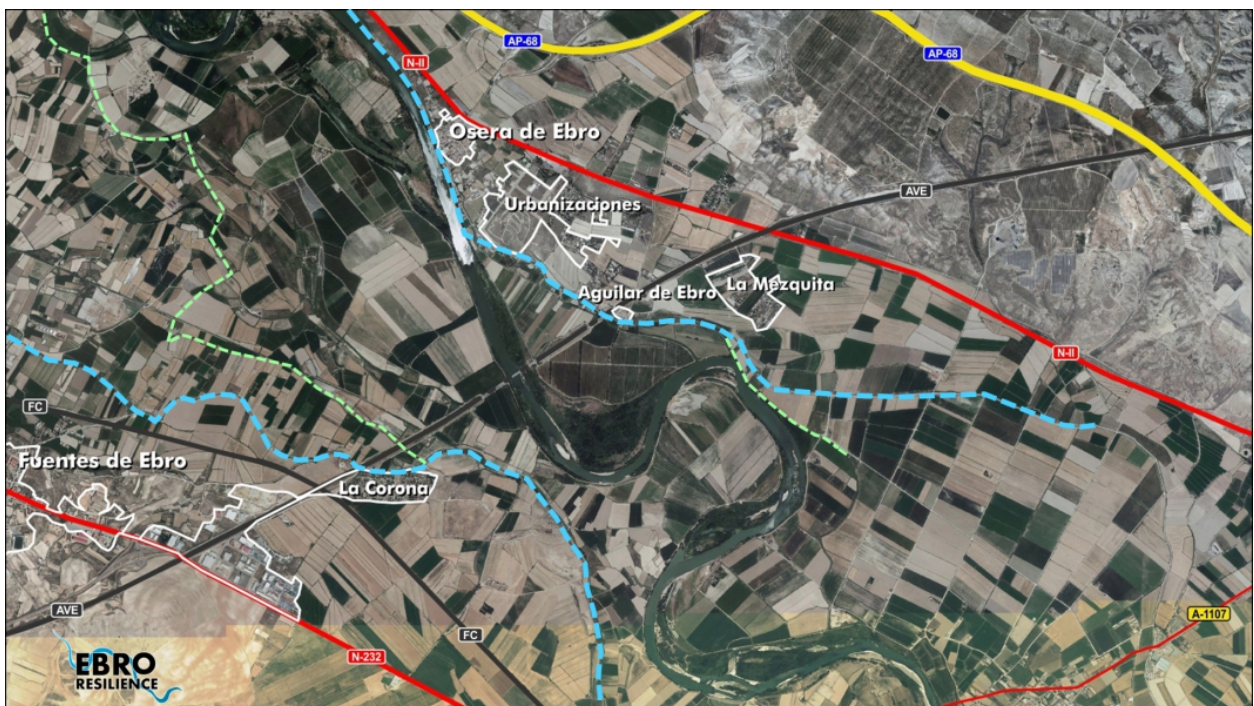
Figura 1. Tramo de estudio. Señalados en azul y verde los límites de las diferentes terrazas fluviales (elaboración propia).

El comportamiento hidráulico del río en el tramo está condicionado por la existencia de varias terrazas fluviales¹ ubicadas a diferente altura (figura 1). Al inicio del tramo, el río se encaja contra la terraza superior en la que se asienta Osera de Ebro, en margen izquierda. Esta terraza no es inundable incluso para avenidas de alto periodo de retorno. A partir de ese punto, comienza un tramo sensiblemente rectilíneo en el que el río solo puede desbordarse hacia la margen derecha.

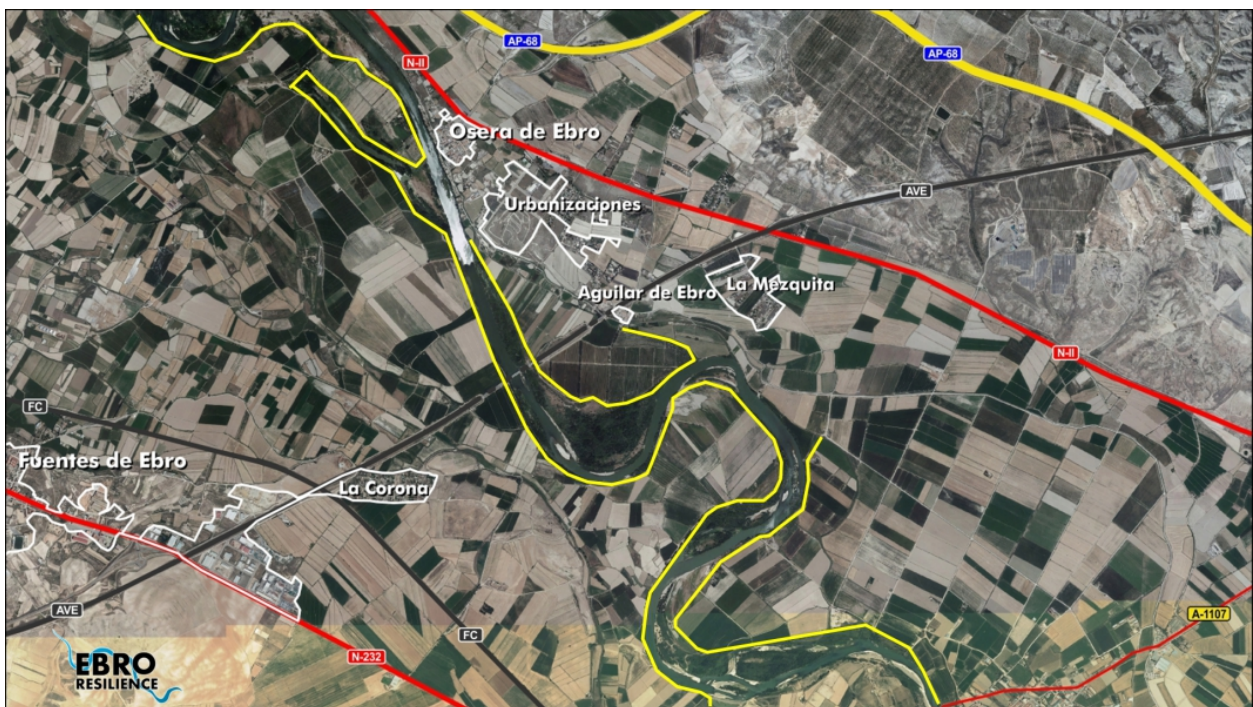
Figura 2. Tramo de estudio. Señalados en amarillo los diques longitudinales que delimitan la canalización (elaboración propia).

El río se encuentra ampliamente canalizado en la práctica totalidad de los límites de sus terrazas inferiores a través de diques longitudinales (denominados localmente motas). La canalización no sigue un patrón o diseño regular y en algunos puntos se generan variaciones en la sección de desagüe, no manteniéndose uniforme en todo el tramo.

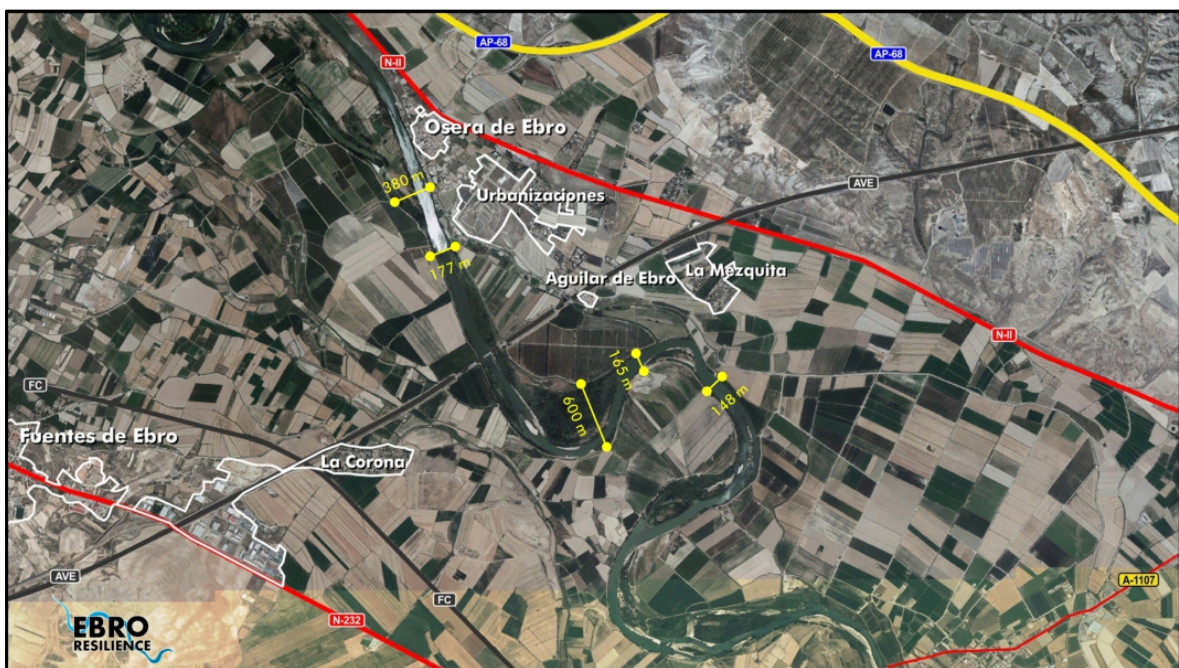
Figura 3. Estrechamientos existentes en la actual canalización (elaboración propia).

A su vez, las zonas estrechas de la canalización (figura 3) originan sobre-elevaciones de la altura de la lámina de agua en los tramos situados inmediatamente aguas arriba, al ser incapaces de absorber el caudal circulante. En los puntos en los que los diques son desbordados, el agua que los sobrepasa discurre por el trasdós³ de la mota y produce la erosión de los materiales térreos que la forman. La erosión avanza hacia la parte interior del dique y suele originar el colapso de la estructura. Las roturas súbitas de los diques en estos casos pueden producir erosiones de más de 10 metros de profundidad en las fincas colindantes, acompañadas de un aporte de sedimentos que se puede extender varias centenas de metros.

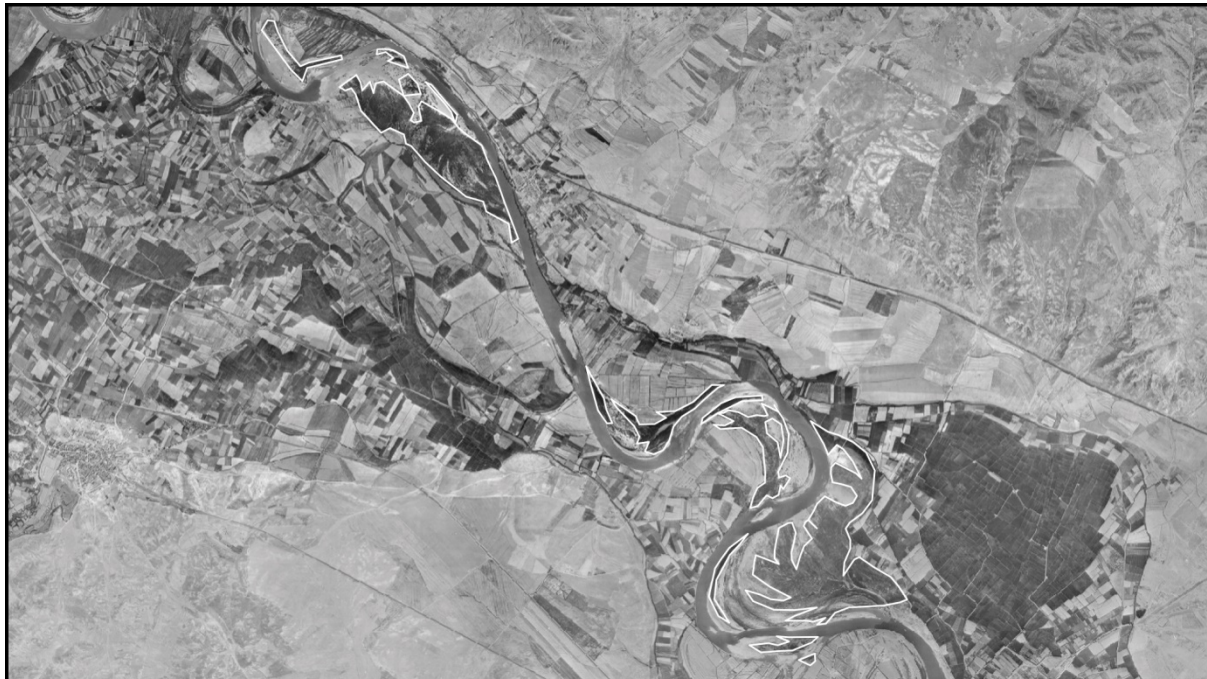
Figura 7. Cartografía de las zonas vegetadas en la fotografía aérea de 1956 (elaboración propia).

Para estudiar la evolución que ha sufrido este elemento se han cartografiado las grandes masas de vegetación existentes en tres fases temporales: 1956 con el tramo sin canalizar y el río sin regulación (figura 7); 1997 con el río ya canalizado y regulado pero sin la entrada en vigor de las figuras de protección ambiental (figura 8); y 2018 que refleja el estado actual en el que ya pueden quedar patentes los efectos de las figuras de protección ambiental (figura 9). En esta cartografía se ha excluido la vegetación existente sobre los diques de defensa, al estar conformada, de manera general, por dos o tres hileras de árboles.

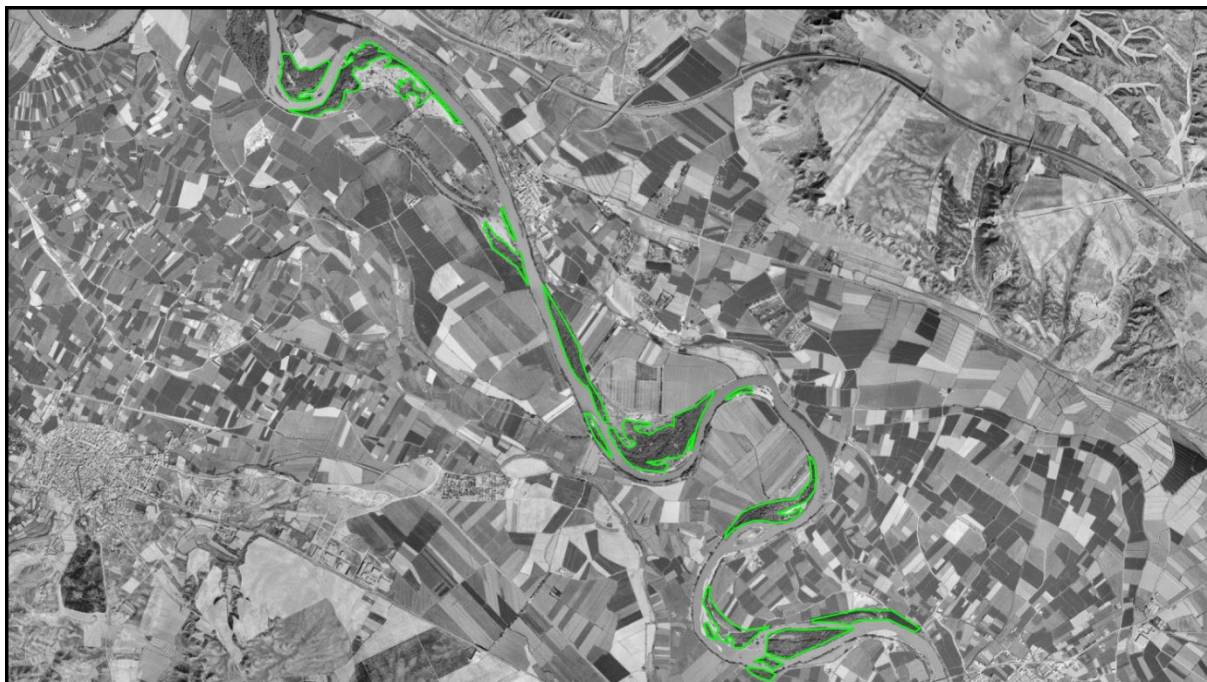
Figura 8. Cartografía de las zonas vegetadas en la fotografía aérea de 1997 (elaboración propia).

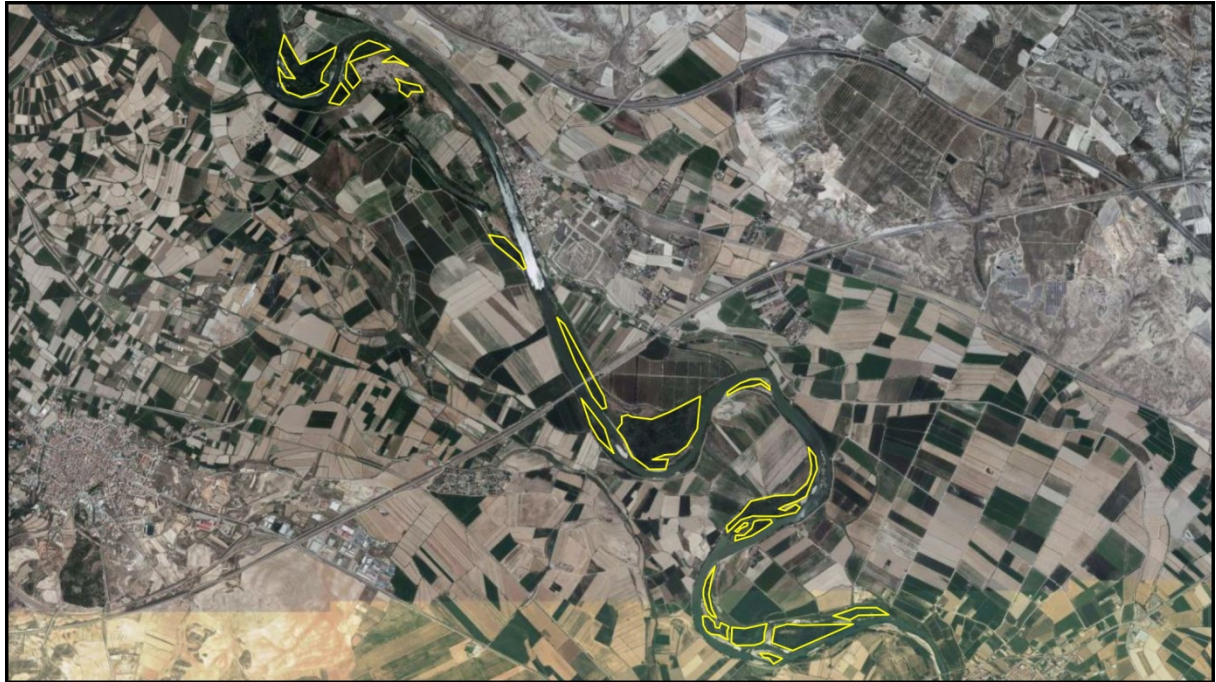
Figura 9. Cartografía de las zonas vegetadas en la fotografía aérea de 2018 (elaboración propia).

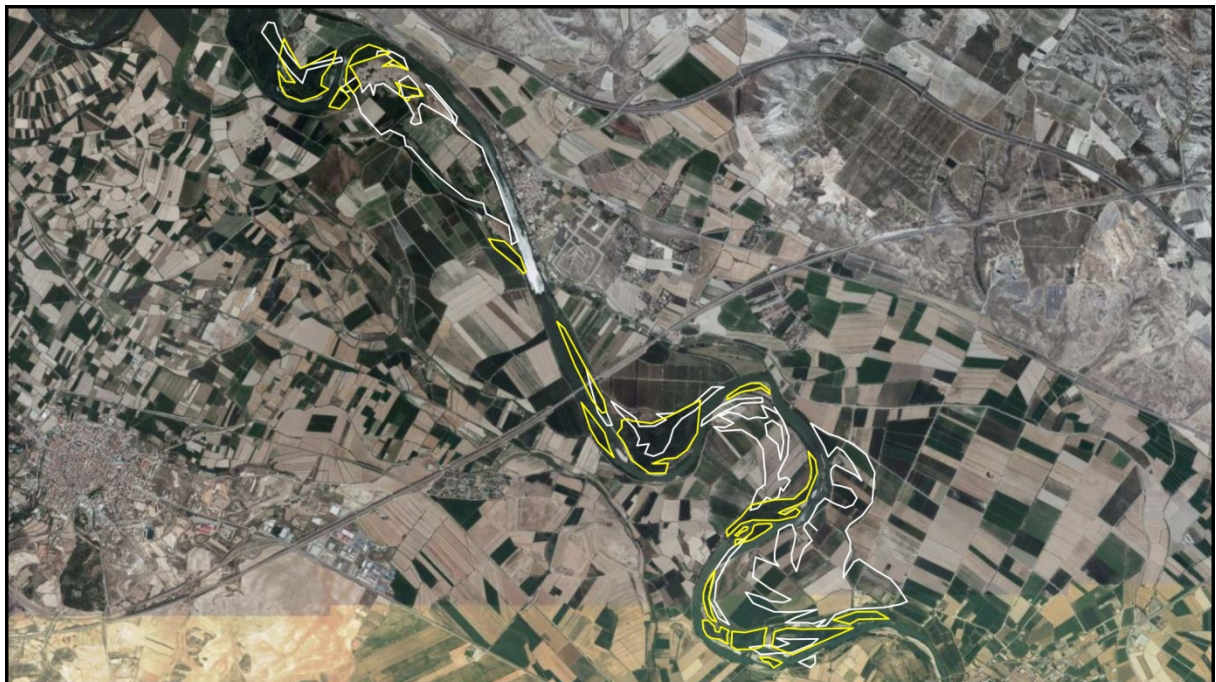
Figura 10. Comparativa entre las zonas vegetadas en la fotografía aérea de 1956, en blanco, y 2018, en amarillo (elaboración propia).

Realizando la comparativa en las situaciones estudiadas se observa que en el año 1956 la superficie vegetada era superior a la existente en la actualidad (figura 10), al estar ocupadas por vegetación de ribera amplias zonas actualmente cultivadas, como el soto de Osera o el meandro del Deslinde.
