**EBRO
RESILIENCE**

Estudio de detalle

Tramo 5

**Mallén, Cortes
y Novillas**

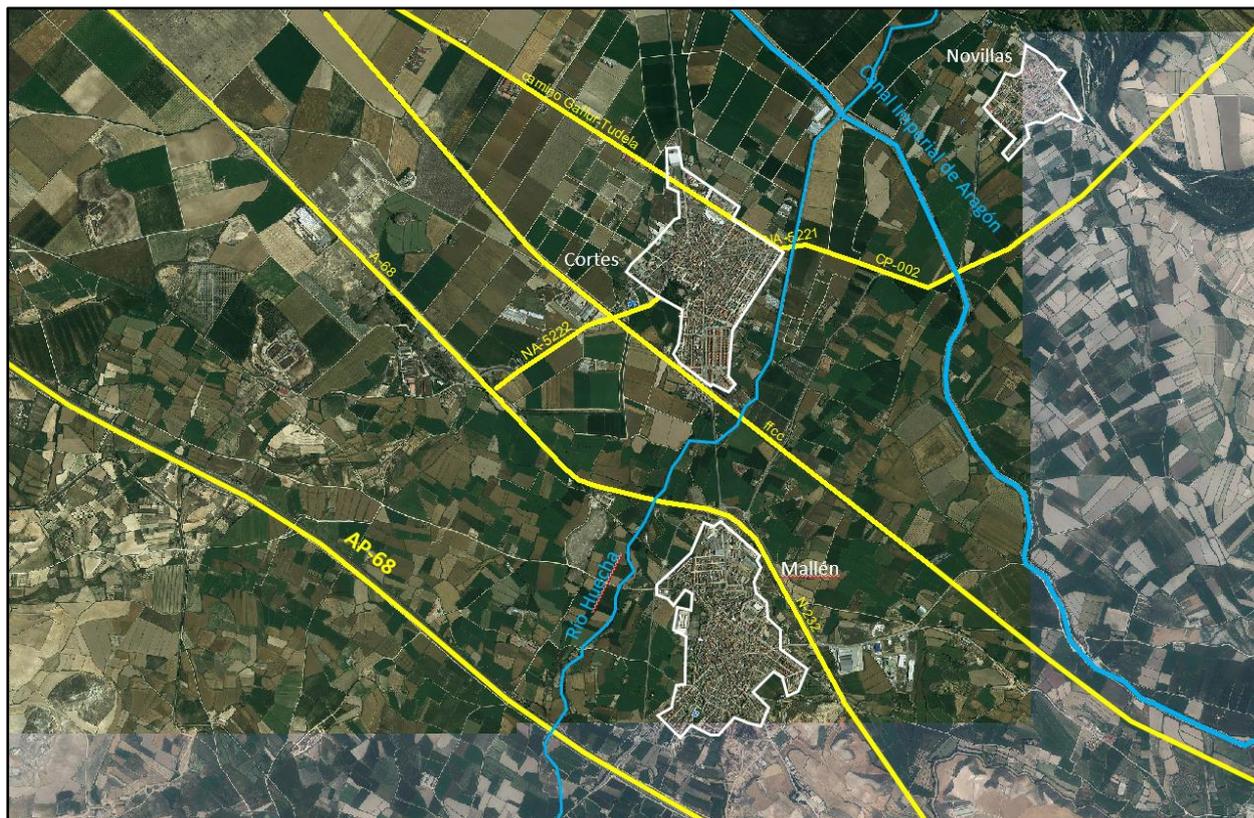
Figura 1. Tramo de estudio sobre fotografía aérea del PNOA 2018 (elaboración propia).

En el ámbito de la Estrategia Ebro Resilience, se están estudiando un total de 260 kilómetros de longitud del río Ebro, divididos en 16 tramos. El tramo 5 comprende el curso del río Huecha a su paso por los términos municipales de Mallén, Cortes y Novillas, con una longitud del tramo de 9 kilómetros (figura 1).

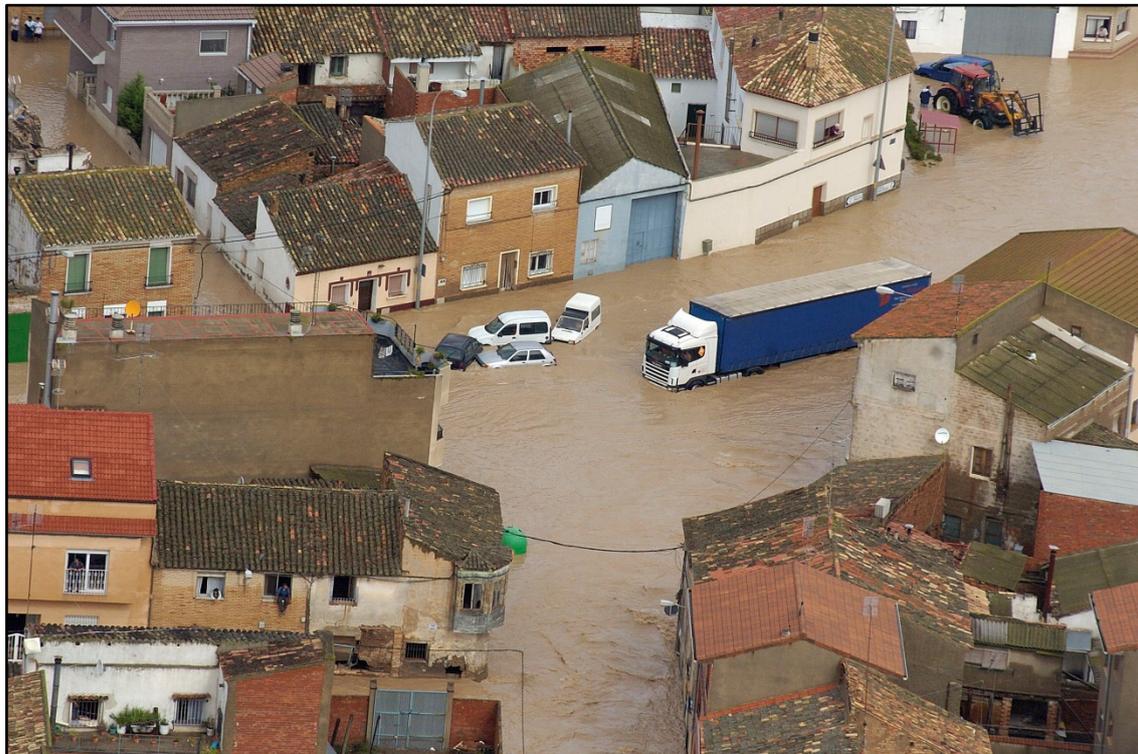
Figura 2. Inundación de septiembre de 2004 en Cortes (Gobierno de Navarra).

En este episodio la población más afectada fue Cortes. Un fallo en el terraplén de la vía del ferrocarril ocasionó la inundación de gran parte de la zona urbana (figura 2).

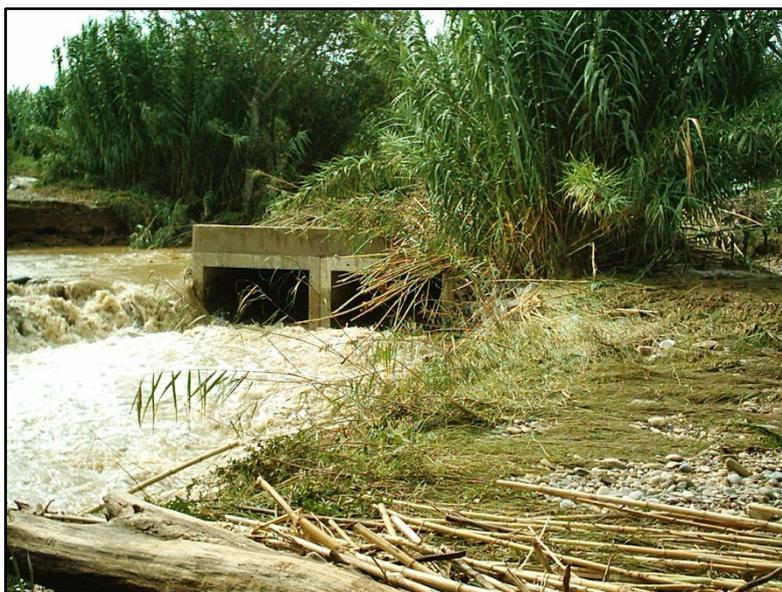
Figura 3. Puente de "El Gato" en Novillas, instantes antes de ser arrastrado por las aguas (Confederación Hidrográfica del Ebro).

En Novillas las aguas también llegaron a la zona urbana y el río arrastró el puente de “El gato”, que da acceso a la zona cultivable de la margen derecha del Ebro (figura 3).

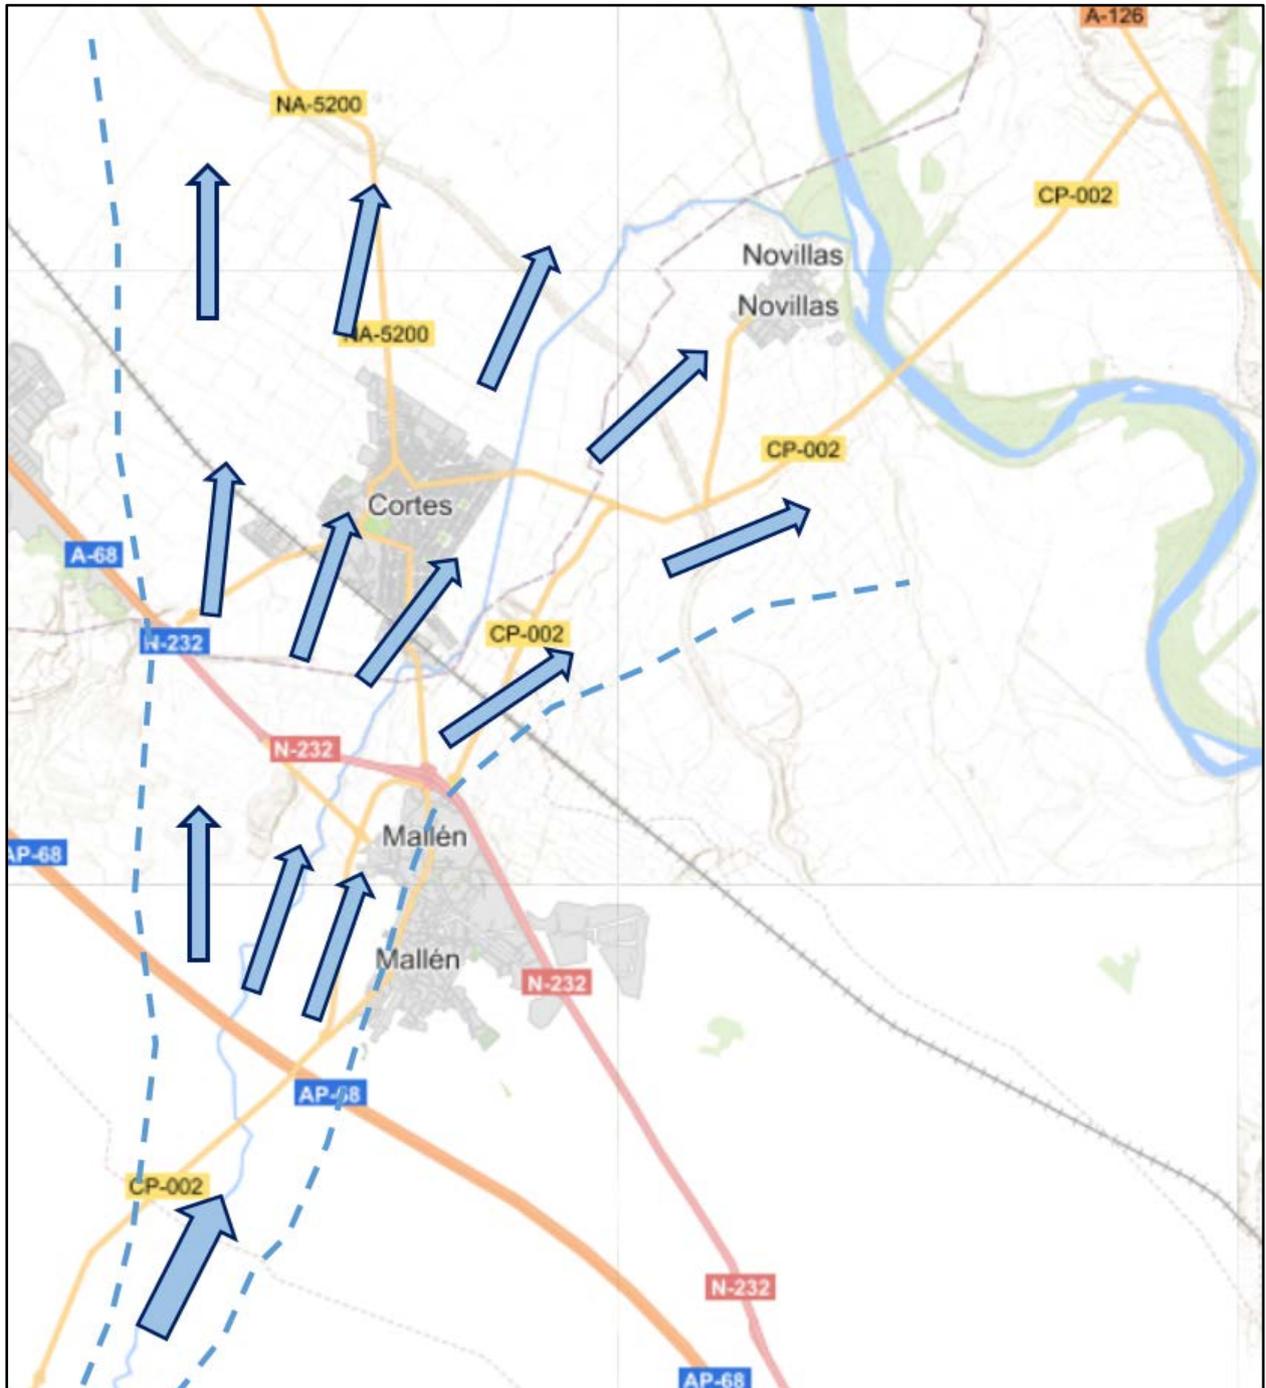
Figura 4. Comportamiento del río Huecha en avenidas en el tramo de estudio (elaboración propia).

Una vez el río Huecha alcanza la llanura aluvial del río Ebro las aguas desbordadas durante una crecida se distribuyen por el abanico sin posibilidad de retornar al cauce (figura 4). Este es un fenómeno natural que se produce en el río Huecha y en otros cauces con característica similares.

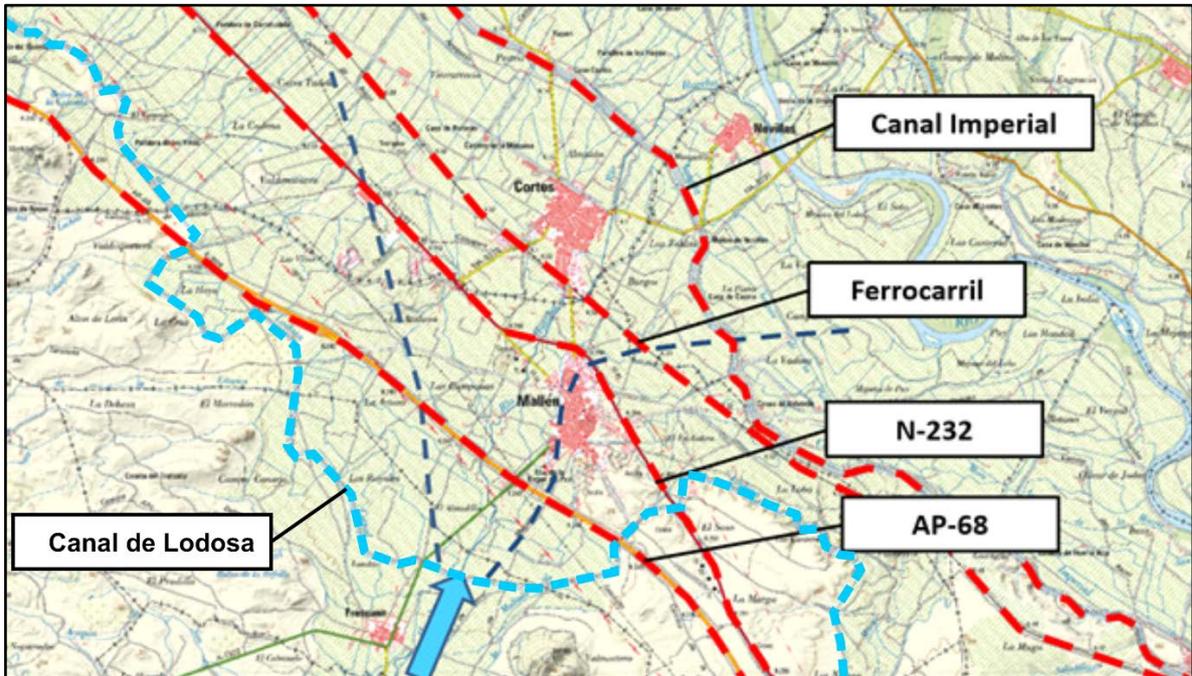
Figura 5. Infraestructuras transversales al río Huecha en el tramo de estudio (elaboración propia).

A esta situación hay que añadir la existencia de múltiples infraestructuras transversales que suponen un obstáculo al discurrir de las aguas desbordadas por el cono de deyección (figura 5). Estas infraestructuras retienen las aguas desbordadas aguas arriba y solo pueden ser evacuadas a través de las obras de paso existentes, que son las que en buena medida condicionan la inundación.

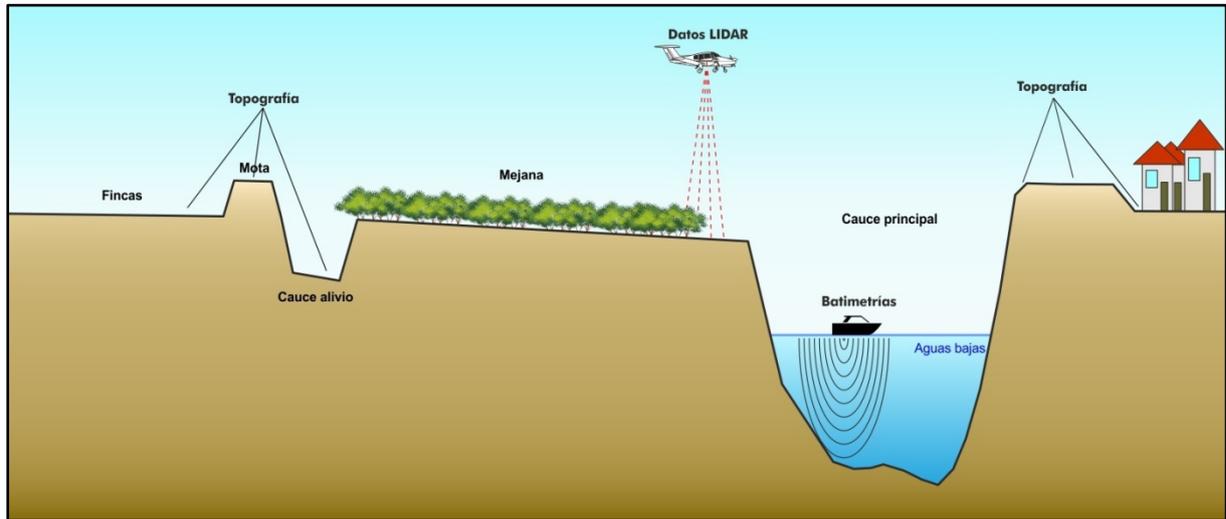
Figura 6. Esquema de la toma de datos realizada (elaboración propia).

Seguidamente se obtiene la topografía de los elementos más importantes para el estudio como son: la coronación de los diques, muros, espigones, puentes, drenajes, etc. Este trabajo ha sido realizado mediante métodos clásicos de topografía, aumentando la precisión de los datos en estos elementos clave (figura 6).

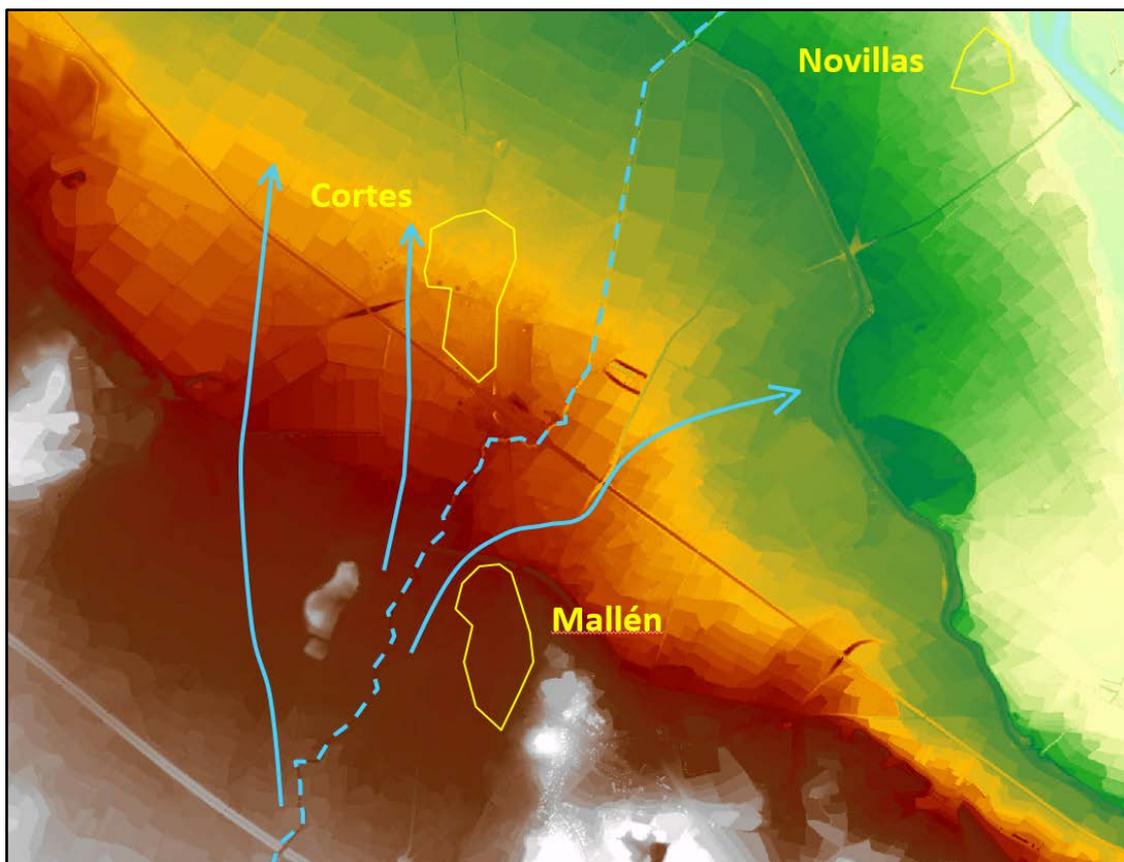
Figura 7. Fragmento del modelo digital del terreno. Colores blancos, rojizos y naranjas indican las zonas más elevadas y los tonos verde oscuro, verde claro, amarillo claro y azul las zonas más profundas, por ese orden (elaboración propia).

El análisis del MDT ha corroborado la existencia de este cono de deyección y la dificultad de que las aguas desbordadas retornen al cauce (figura 7).

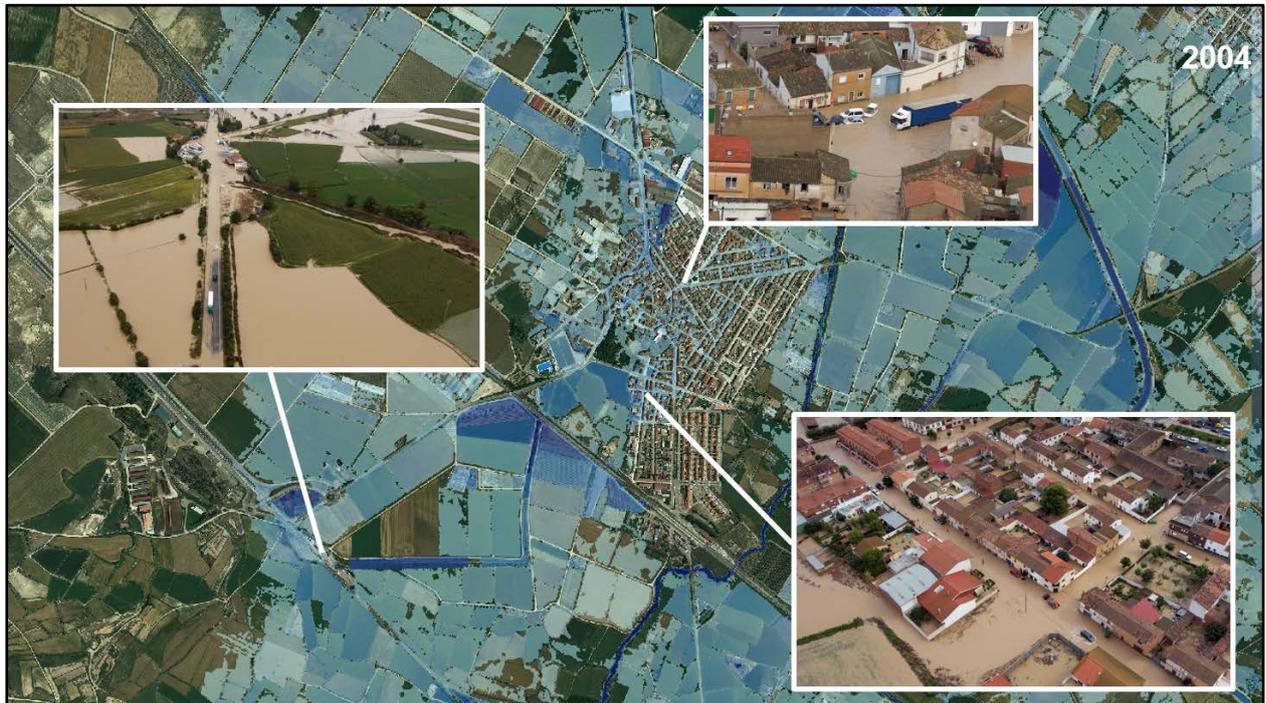
Figura 8. Calibración del modelo hidráulico con la avenida de 2004 (elaboración propia).

El proceso por el que en los modelos hidráulicos se trata de reproducir con la mayor fidelidad posible una crecida concreta se denomina calibración. En este caso, se ha recurrido a las imágenes de las que se dispone de la crecida de septiembre de 2004 y se han reproducido diferentes caudales de avenida hasta conseguir una inundación similar a la ocurrida en ese momento (figura 8).

En este caso la crecida de diseño para la que se analizan los efectos producidos sobre las zonas urbanas es la de **2004**, y que de acuerdo con la calibración realizada supuso un caudal aproximado de **100 m³/s**.

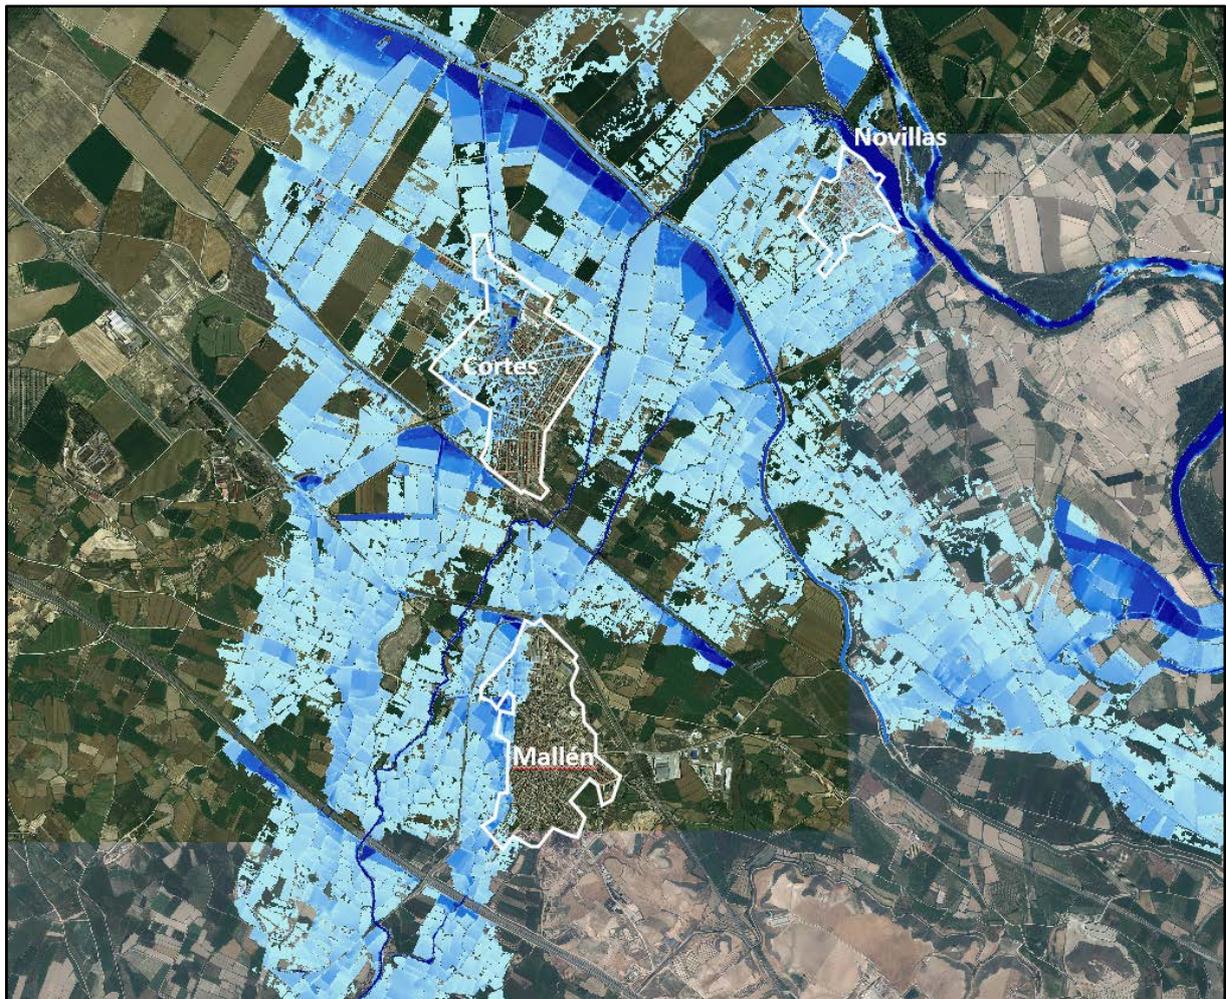
Figura 9. Resultados del modelo hidráulico para la avenida equivalente a la de septiembre de 2004 (elaboración propia).

En el análisis de la simulación de la avenida objetivo, equivalente a la de septiembre de 2004 ($100 \text{ m}^3/\text{s}$ aproximadamente), se concluye que cuando el río Huecha alcanza la llanura aluvial del Ebro las aguas desbordadas se extienden y distribuyen a lo ancho y largo de todo el cono de deyección, haciendo imposible que estas puedan retornar al cauce (figura 9).

Del mismo modo, se comprueba cómo las infraestructuras transversales potencian este fenómeno, funcionando como barreras, reteniendo las aguas, extendiendo la inundación y derivándolas a través de sus obras de paso y de drenaje.

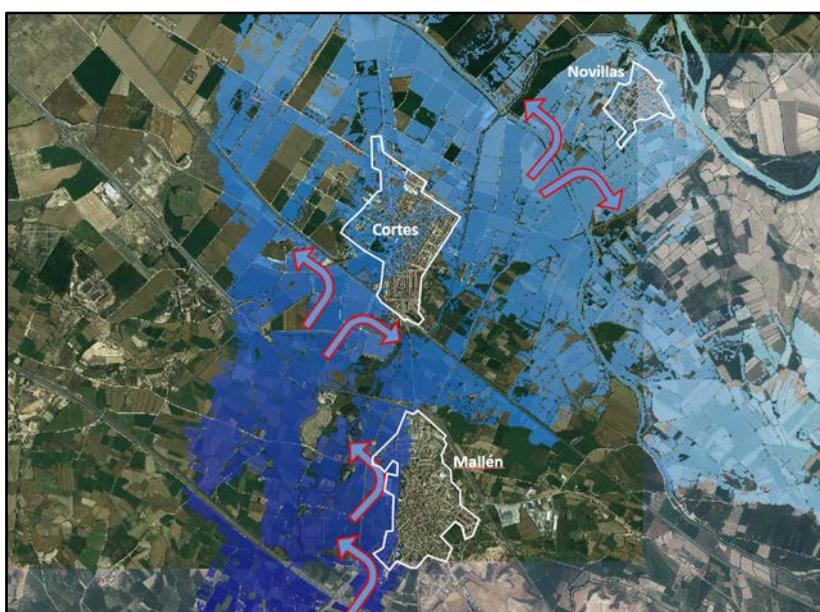
Figura 10. Planteamiento esquemático de defensa de los núcleos urbanos (elaboración propia).

Tal y como se ha comentado, las inundaciones del río Huecha se extienden a lo ancho de todo el cono de deyección y no resulta viable tratar de contenerlas en el cauce por mucho que se incremente su capacidad de desagüe en cualquiera de sus dimensiones (horizontal o vertical). Por lo tanto, se han estudiado distintas alternativas para derivar estas aguas desbordadas fuera de las zonas urbanas (figura 10).

El planteamiento adoptado en el diseño de las alternativas estudiadas ha sido utilizar las barreras existentes en la actualidad (caminos, carreteras, acequias, etc.) para conseguir perímetros estancos que rodeen las zonas urbanas y deriven las aguas hacia los terrenos laterales a la población.

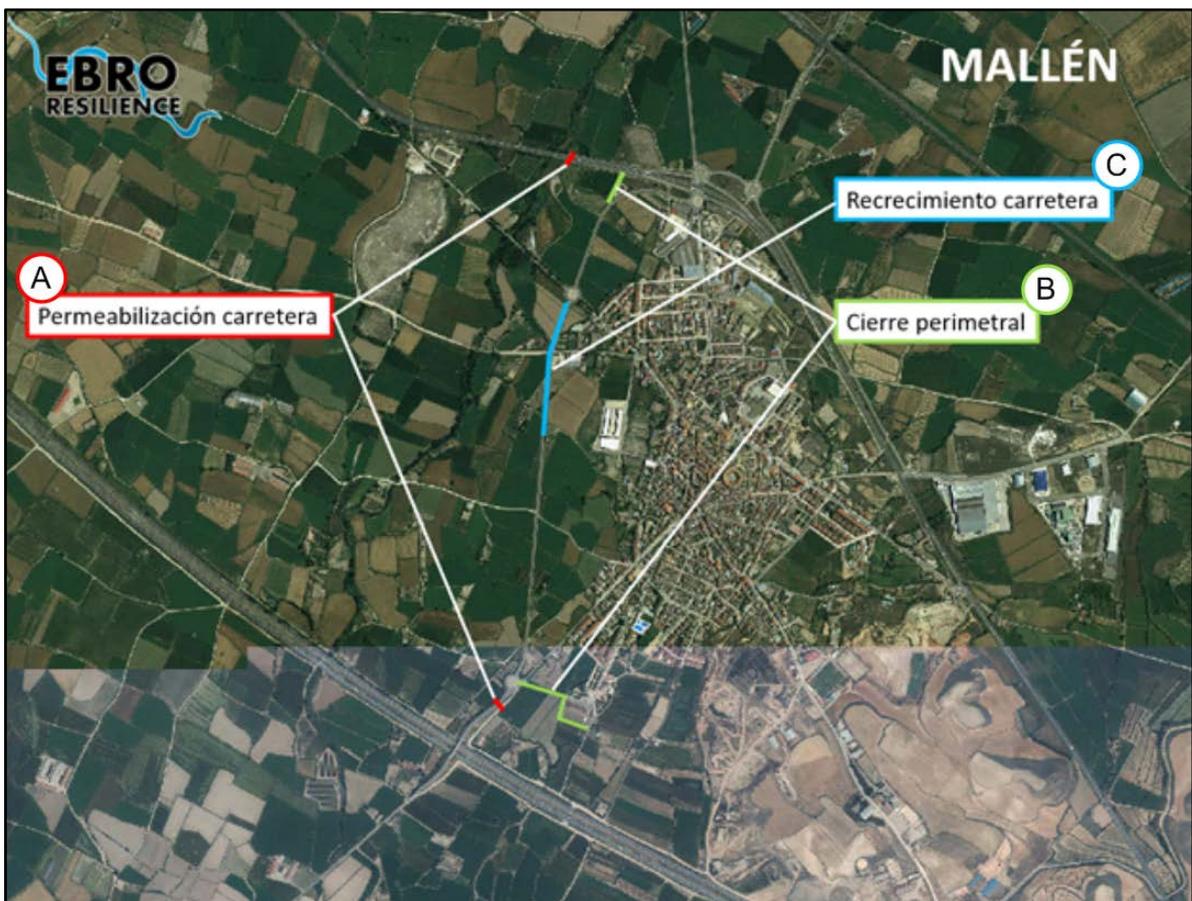
Figura 11. Alternativa propuesta en el entorno de Mallén (elaboración propia).

En el entorno de Mallén las actuaciones serían las siguientes (figura 11):

- A. Permeabilización de la carretera CP-02 y de la autovía A-68 (N-232). Para dar paso a las aguas acumuladas junto a la población, en el primer caso, y para reducir la zona inundada en el segundo.
- B. Cierre perimetral del núcleo urbano, en dos zonas, para evitar que las aguas alcancen la zona urbana.
- C. Recrecimiento de la carretera CP-02 en un punto bajo que podría ser sobrepasado por las aguas.

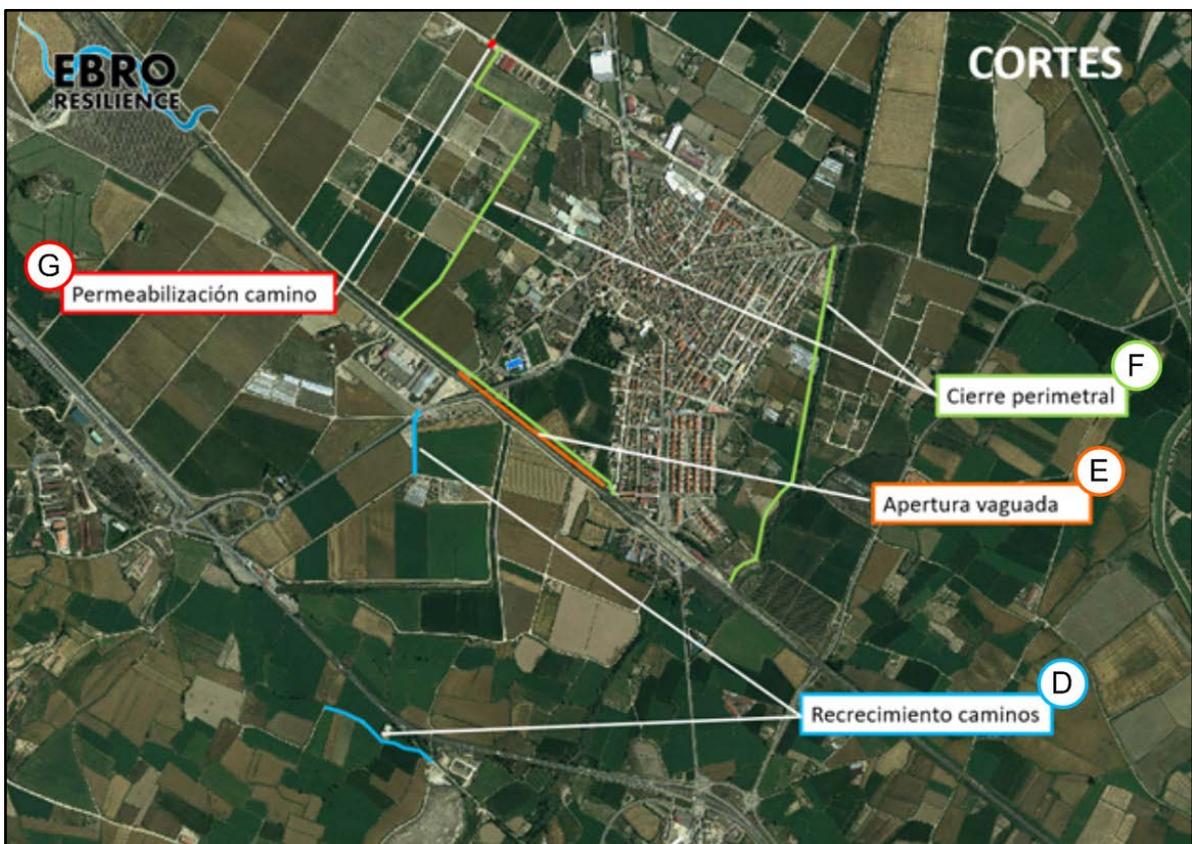
Figura 12. Alternativa propuesta en el entorno de Cortes (elaboración propia).

En el entorno de Cortes las actuaciones serían las siguientes (figura 12):

- D. Recrecimiento de caminos para derivar las aguas desbordadas hacia el oeste.
- E. Apertura de vaguada para reconducir las aguas procedentes de las obras de paso del ferrocarril fuera de la zona urbana.
- F. Cierre perimetral del núcleo urbano, mediante la elevación de la mota del Huecha por el este y el recrecimiento de un camino por el oeste.
- G. Permeabilización de camino para evitar la acumulación de las aguas.

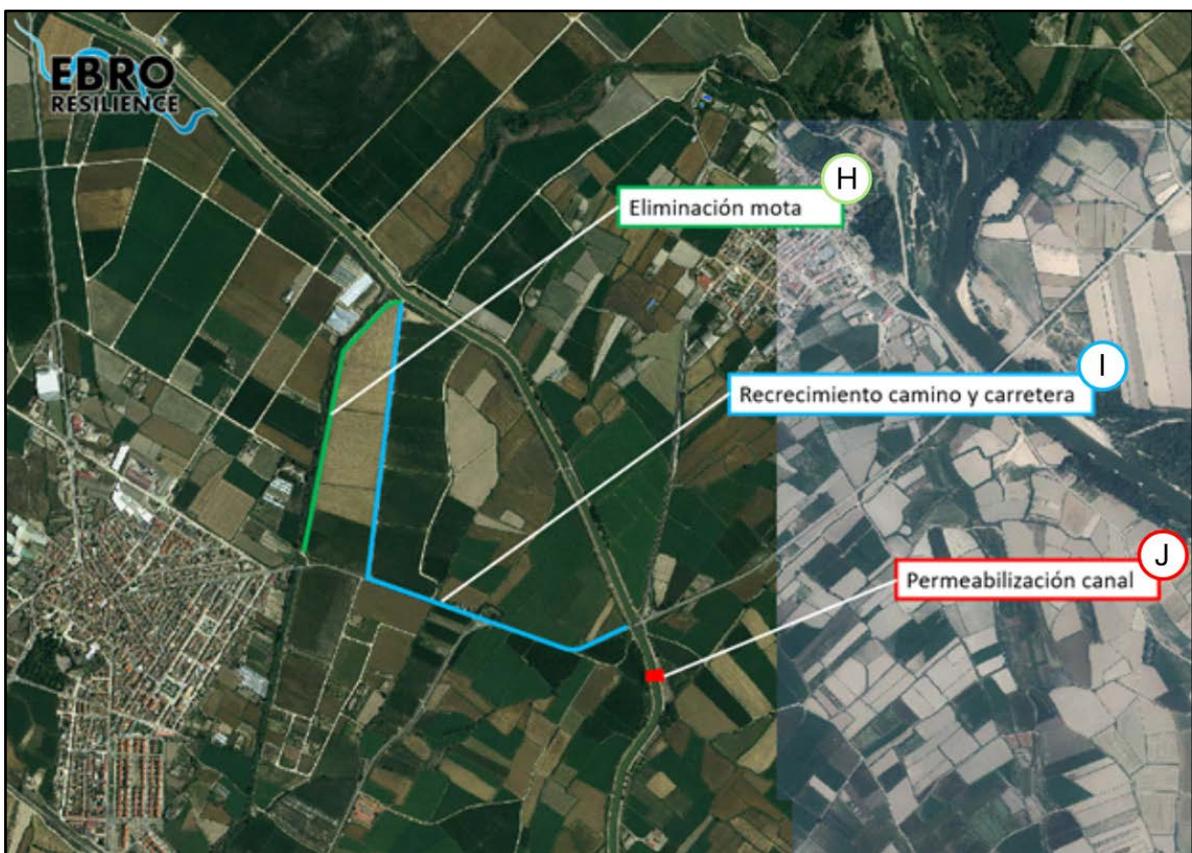
Figura 13. Alternativa propuesta en el entorno de Novillas (elaboración propia).

En el entorno de Novillas las actuaciones serían las siguientes (figura 13):

- H. Eliminación de la mota del río Huecha que evita el retorno de las aguas desbordadas, incrementando la capacidad de desagüe del cauce.
- I. Recrecimiento de la carretera CV-4/NA-5221 y del camino paralelo al cauce del Huecha. De esta forma se evita la entrada de las aguas al Canal Imperial de Aragón y su desbordamiento hacia el núcleo urbano de Novillas.
- J. Permeabilización del Canal Imperial de Aragón para dar salida a las derivadas por el recrecimiento de la carretera.
